Salpakankaan viemäriylivuotohanke

Ympäristötekniisten tutkimusten tutkimusraportti
ja ympäristöriskinarvio

Päiväys	30.8.2023
Laatija	Maija Manninen, Nora Sillanpää, Jyri Aho
Tarkastaja	Tiina Vaittinen, Minna Vesterinen, Elisa Rauta
Projektinumero	YKK67273

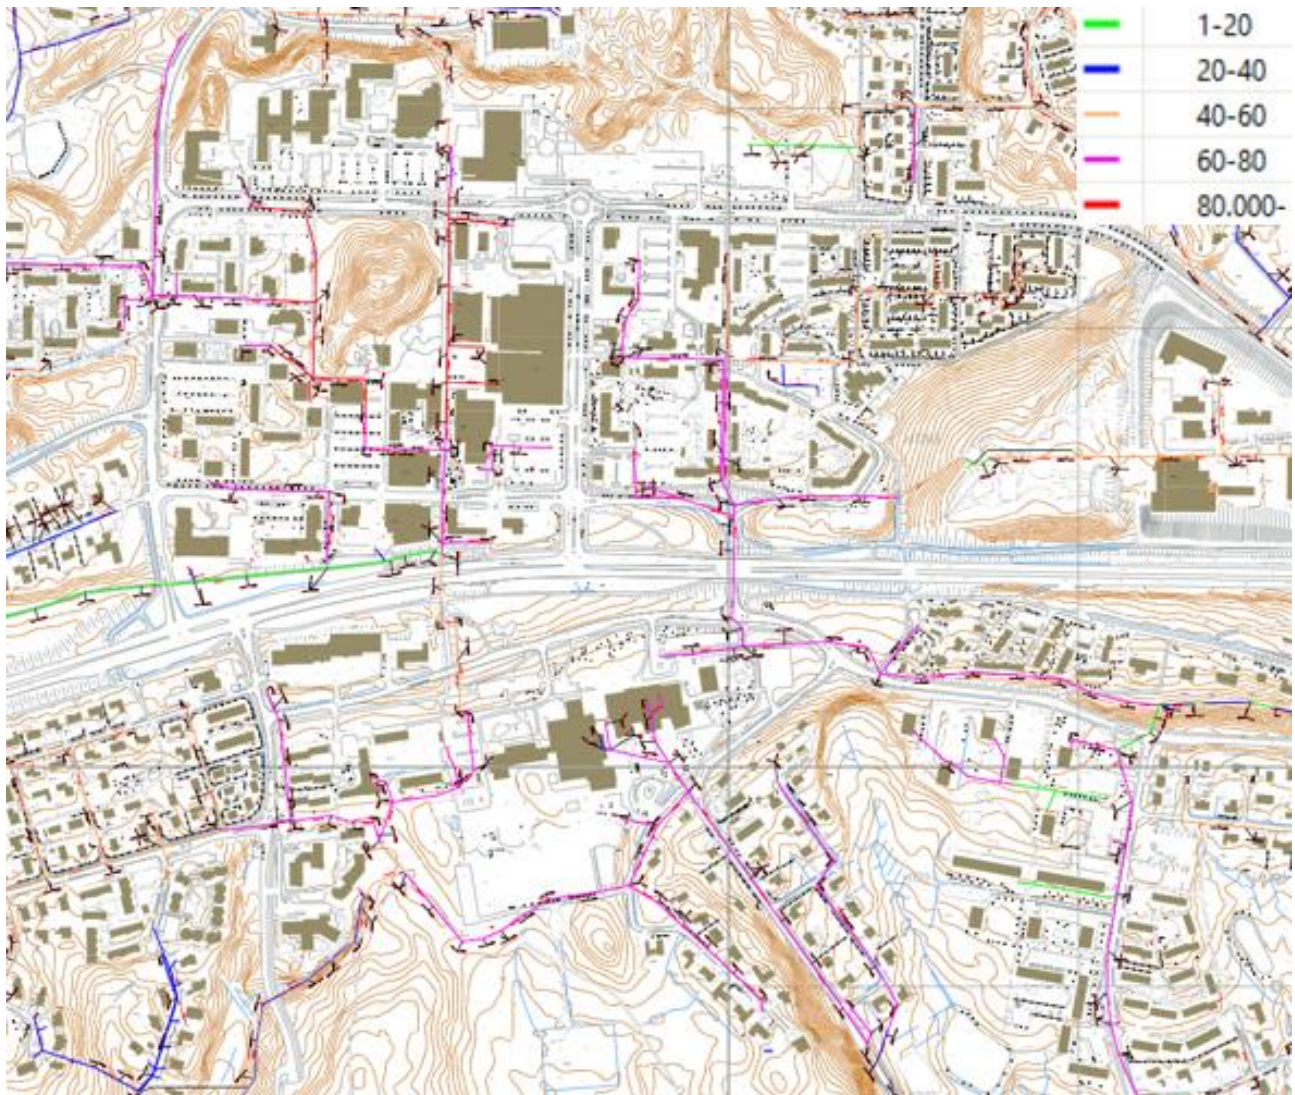
Hollolan kuntakeskuksen ja Hedelmätarhan lähteikön ympäristön jätevesiverkosto on kuntoindeksikartan perusteella määritelty lähes kokonaan tyydyttävä- tai huonokuntoiseksi. Salpakankaan teollisuusalueen keski- ja eteläosassa on paikoin melko hyväkuntoista viemäriverkosta, mutta muutoin alue on luokiteltu tyydyttäväksi tai huonoksi. Nykyisten verkostotietojen pohjalta Hedelmätarhan verkosto luokitellaan tyydyttäväksi tai huonoksi, koska verkostosta ei tiedetä muuta kuin ikä ja materiaali. Kun tutkimustietoa ei ole, niin kuntoindeksi arvioi iän perusteella kunnan huonoksi, vaikka todellista kuntoa ei tiedetä.

Kuva 6. Hollolan kuntakeskuksen, Vanhatalon ja Hedelmätarhan alueen jätevesiviemäriin kuntoindeksikartta. Lähde: Lahti Aqua 9/2022.

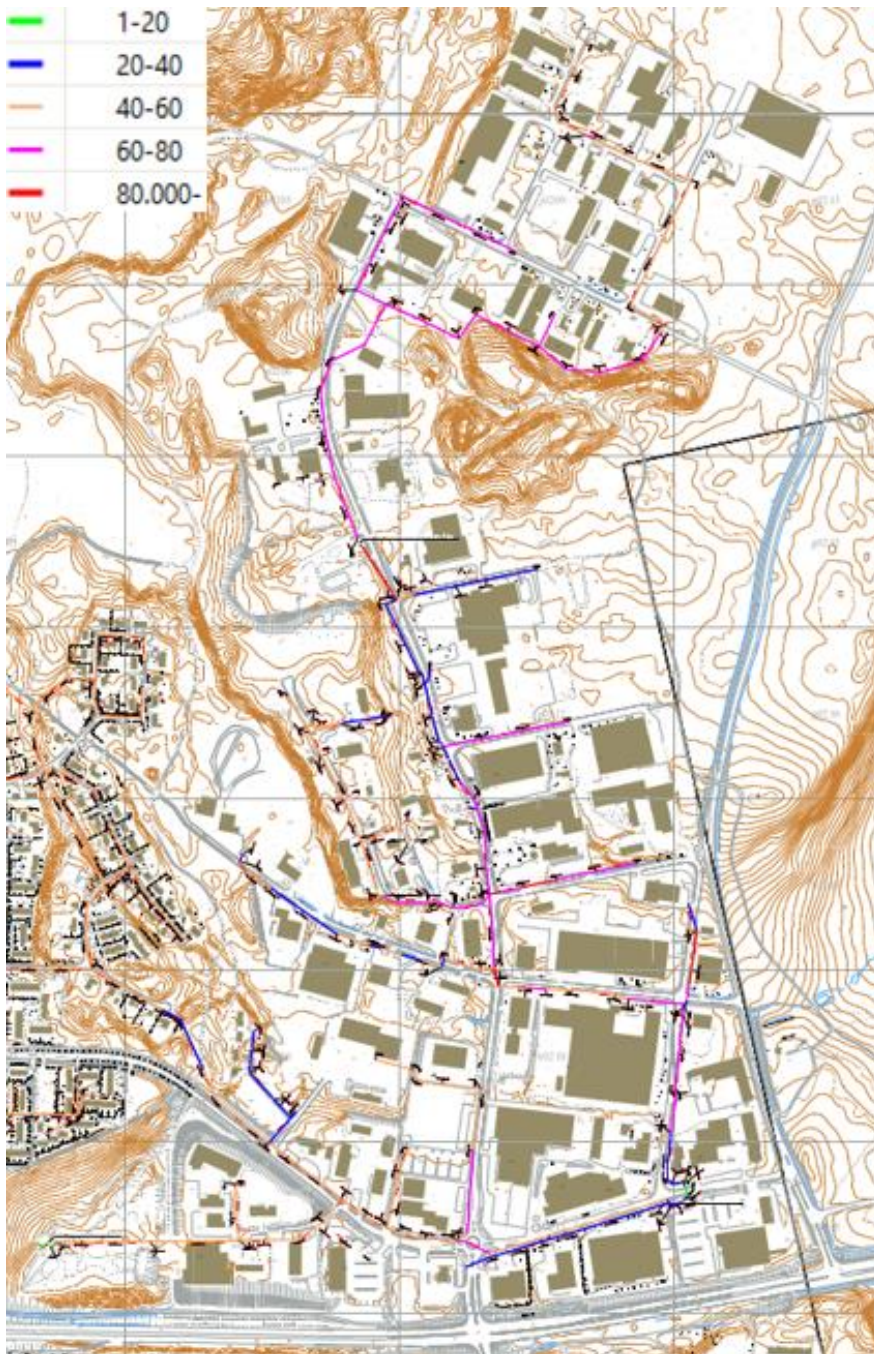
Kuva 7. Salpakankaan teollisuusalueen jätevesiviemäriin kuntoindeksikartta. Lähde: Lahti Aqua 9/2022.

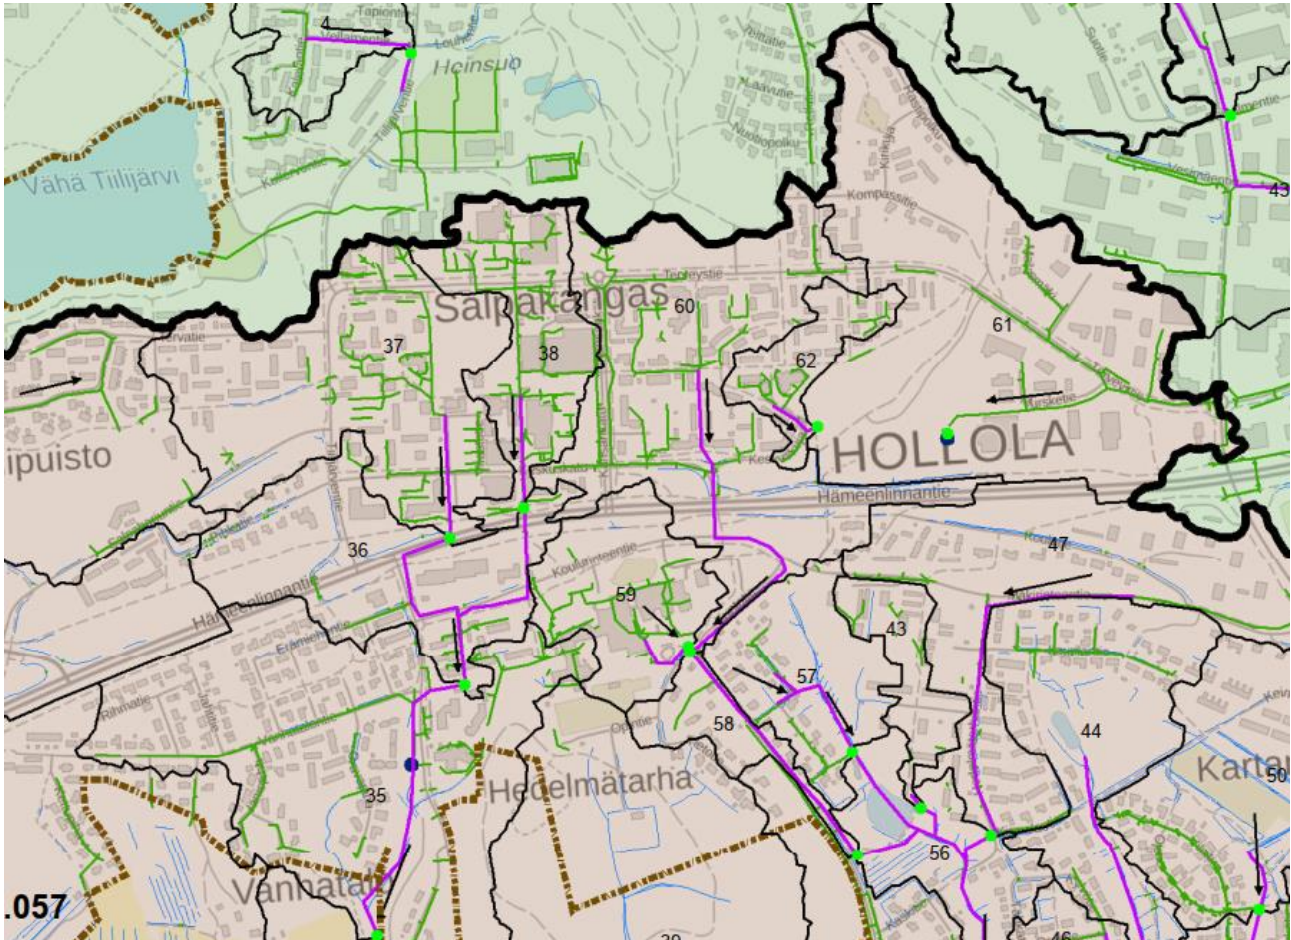
Keskusta-alueella varsinkin Hämeenlinnantien ympäristössä on todettu merkittävän laajoja hulevesiverkoston kapasiteettikapeikkoja. Paikoitellen keskustan alueella on havaittu alikulkutunneleiden tulvimista ja veden lammikoitumista rankkasateiden ja lumen sulamisen jälkeen. (AFRY Finland Oy 2022)

Kuva 8. Hollolan keskusta-alueen hulevesiverkosto. Valuma-alueajat mustalla, verkosto vihreällä, avouomat sinisellä, päävirtausreitit violetilla, purkupisteet vihreällä pallolla ja hulevesialtaat sinisellä pallolla. Lähde: AFRY Finland Oy, 9.3.2022.

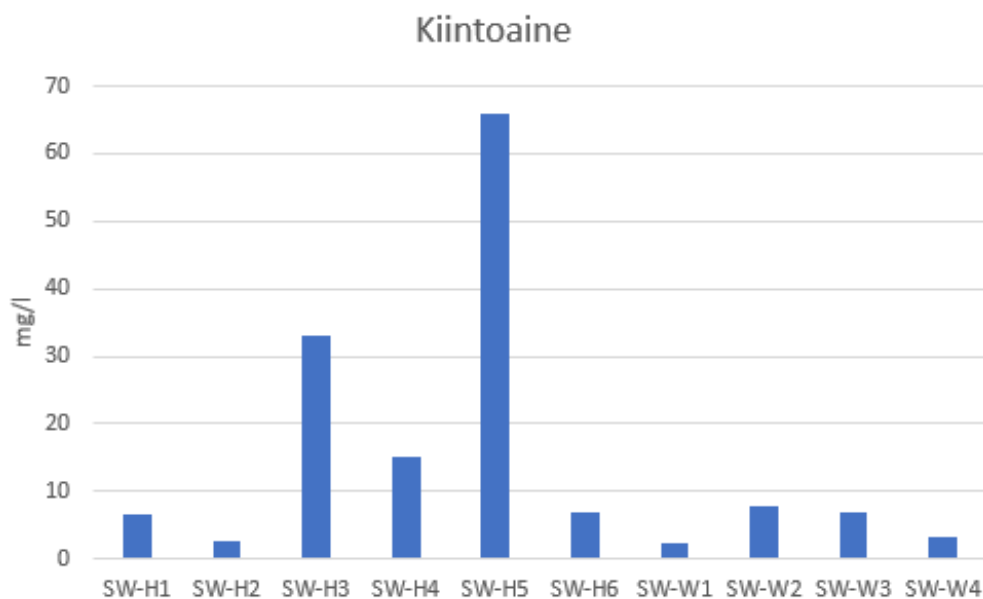
Kuva 14. Hule- ja pintaveden kiintoainepitoisuudet huhtikuussa 2023.

- Tutkimuspisteet H3 (teollisuusalue, Mursketie) ja H5 (kuntakeskus, Mäkirintentie) erottuvat korkeiden kiintoainepitoisuuksien vuoksi.
- Mikrobeja todettiin erityisesti kuntakeskuksen alueella.
- Mursketien altaalla (teollisuusalue) ammoniumtyypen ja mikrobien esiintyminen voi viitata jätevesipäästöihin.
- Tiesuolauksen vaikutus erottui Kintterönsuon suuntaan johdettavissa huleveissä.

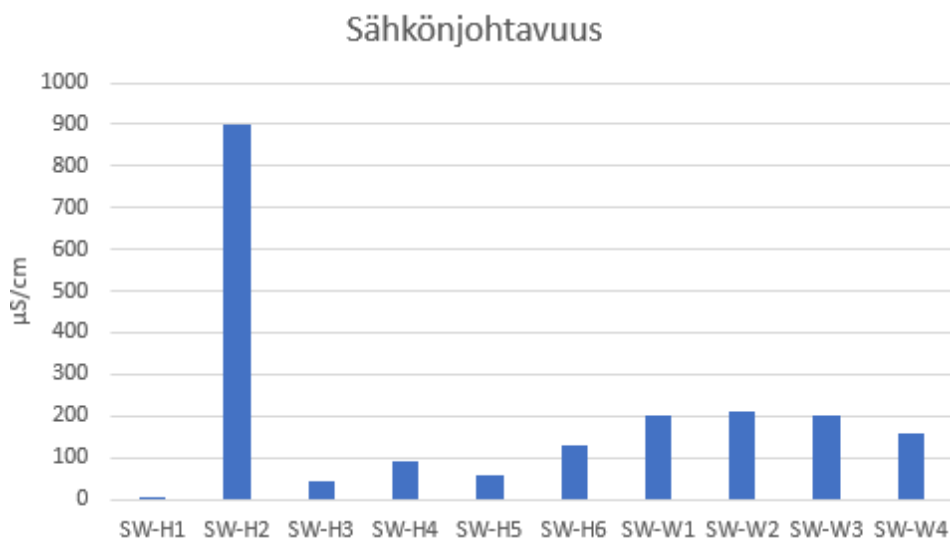
Kintterönsuolle johtavassa putkessa SW-H2 todettu poikkeuksellisen suuri sähkönjohtavuus (kuva 20) muihin tutkimuspisteisiin verrattuna on todennäköisimmin aiheutunut Hämeenlinnantieltä johdettavista tiesuolaa sisältävistä hulevesistä. Muissa tutkimuksessa mukana olleissa kohteissa suolausta ei käytetä tai sitä pyritään välttämään.

Kuva 19. Hule- ja pintaveden sähkönjohtavuus huhtikuussa 2023.

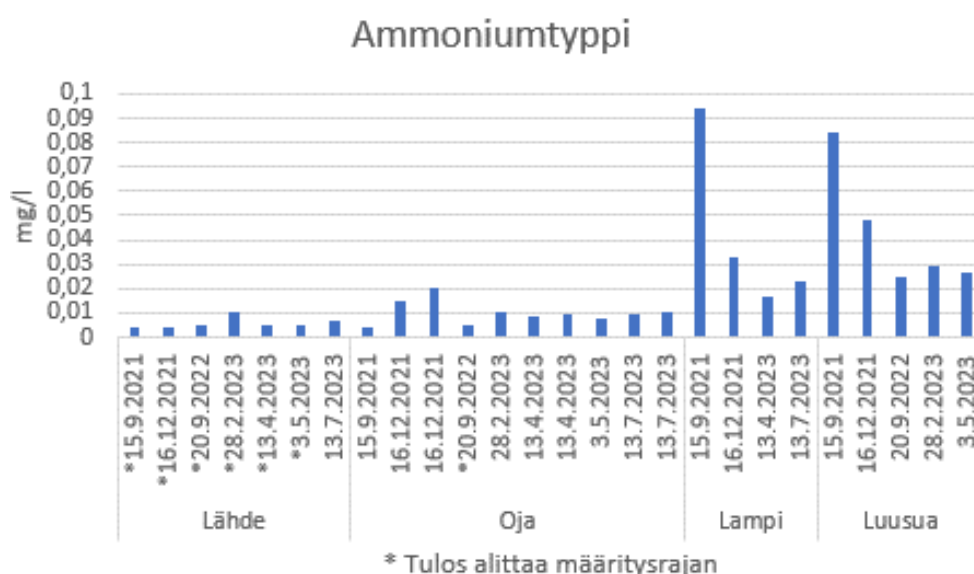
Korkeimmat ammoniumtyypin pitoisuudet on todettu lammessa ja lammen luusuassa (kuva 26). Todetut pitoisuudet alittavat kuitenkin pitoisuustason 0,1 mg/l, jonka ylittävä pitoisuus voisi viitata jätevesivaikutukseen.

Kuva 25. Vuosina 2021-2023 Hedelmätarhan lähteestä, ojasta, lammesta ja luusuasta otettujen pintavesinäytteiden ammoniumtyppipitoisuudet.

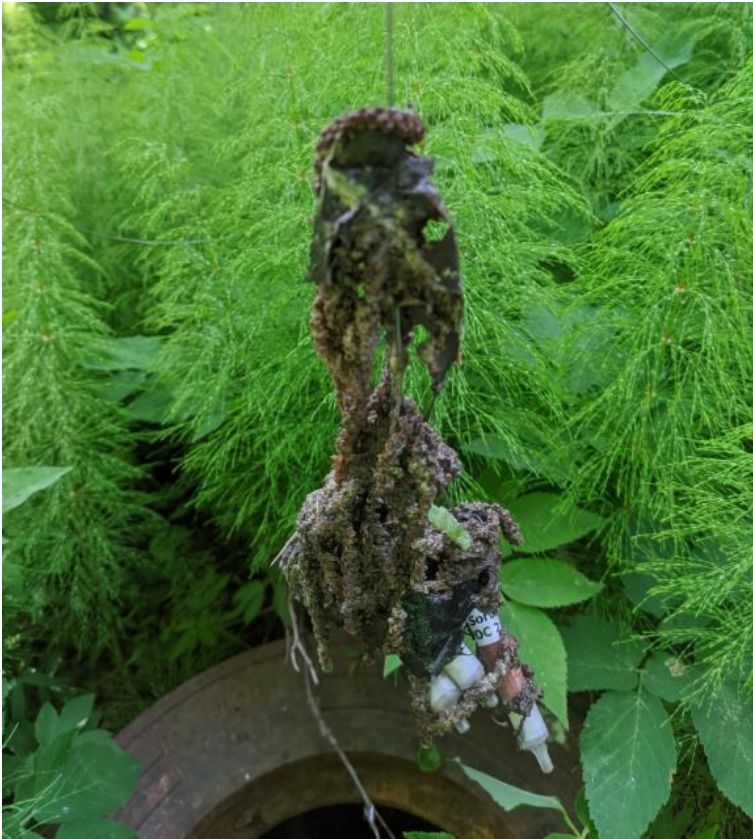
Roskat, oksat, lehdet ja muu irtonainen aines tarttuu tehokkaasti keräimiin. Roskien kertyminen heikentää veden virtausta keräimen läpi. Roskaantumisongelmaa oli osassa kaivoista. Alla kuva SW-H6 passiivikeräimistä tarkastuskäynnin yhteydessä. Kyseinen kaivo on umpikantinen, joten roskat tulevat ylempää viemäristä.

Kuva 28. Keräimiin kertyy herkästi roskaa. Kuva tutkimuspisteestä SW-H6.
