Salpakankaan viemäri- ylivuotohanke

Loppuraportti, 6.9.2023

Hollola

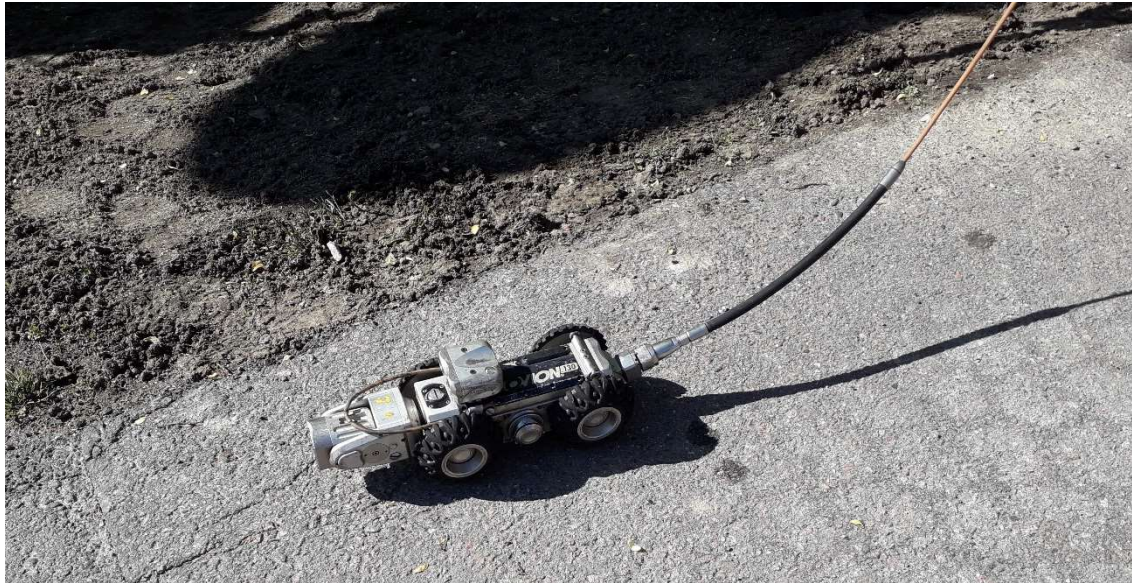
Kuva 8. Robottikamera

Robottikamera on kaivon kautta laskettava ”kamera-auto”, millä päästään ajamaan putkea pitkin. Robottikamerassa on vaihdettavia renkaita ja jokainen rengaslaji soveltuu erilaisille putkimateriaaleille. Lävitse ajamisen aikana saadaan putkesta livekuvaa, tallenne ja putken pituus. Kamera on käänneltävissä, mikä mahdollistaa putkien risteyskohtien kuvaamisen paremmin. Autoon on asennettavissa myös lisävalo, mikä auttaa isompien putkien kuvauksessa. Tämän menetelmän rajoituksena on, ettei kamera mahdu pienimpiin putkikokoihin.

Robottikamera voidaan pysäyttää mahdollisten vikakohteiden kohdalla, jolloin etälaitteella tehdään merkinnät ja otetaan valokuva erikseen. Robottikameralla voidaan ottaa valokuva myös kaivon kannen kohdalta ylhäältä alaspäin. Tämän kuvan avulla voidaan myöhemmin tarkastaa, mitkä putket ovat näkyvissä kaivon kannen alla.

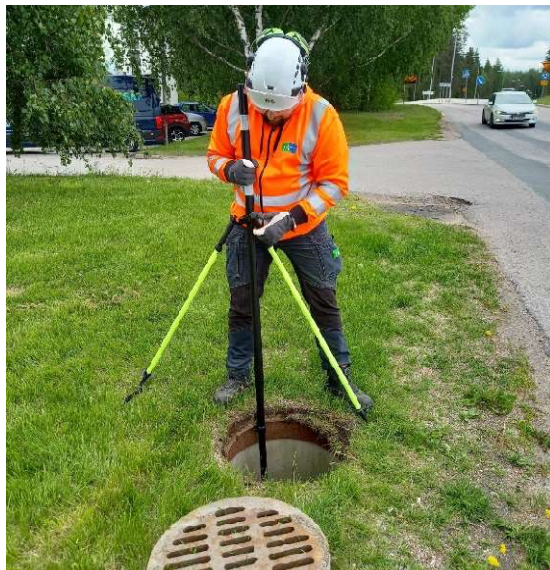
Kuva 9. Zoom-kameran käyttöä.

Zoom-kamera on kätevä ja nopea tapa tehdä alkukartoituksia isoiltakin alueilta, jopa 2-3 km päivässä. Kameran ideana on ”kurkistaa” eli zoomkuvata putkea kaivosta käsin. Kartoituksen avulla saadaan esitietoja esimerkiksi mahdollisista puhdistamistarpeista ja muista ongelmakohtista. Tällä menetelmällä ei saada niin tarkkoja tietoja, kuten robottikameralla tai työnnettävällä kameralla.

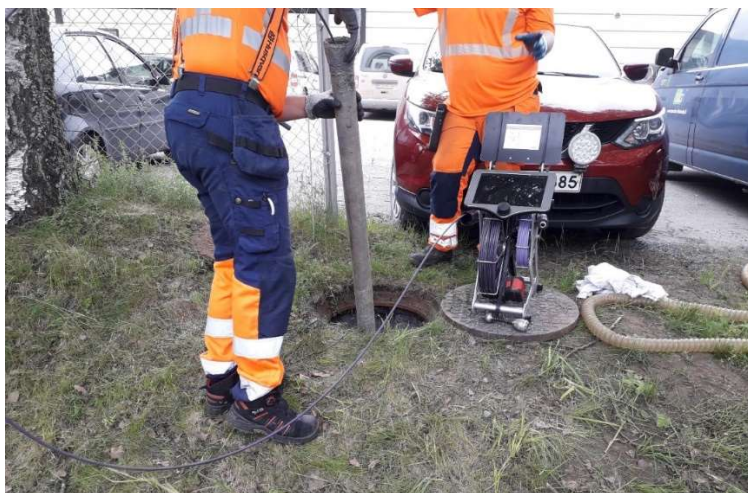
Kuva 10. Työnnettävä kamera

Työnnettävä kamera lasketaan kaivosta viemärin suuaukolle käyttämällä ohjausputkea. Tämän jälkeen kameraa työnnetään kelan avulla eteenpäin. Tehokas tapa karottaa pienempiä putkia, mihin robottiauto ei mahdu. Kamerasta saadaan livekuvaa ja jälkitalenne. Työnnettävän mallin takia putkistossa olevat esteet ovat haitaksi, eikä välttämättä tutkimusta voida suorittaa loppuun.

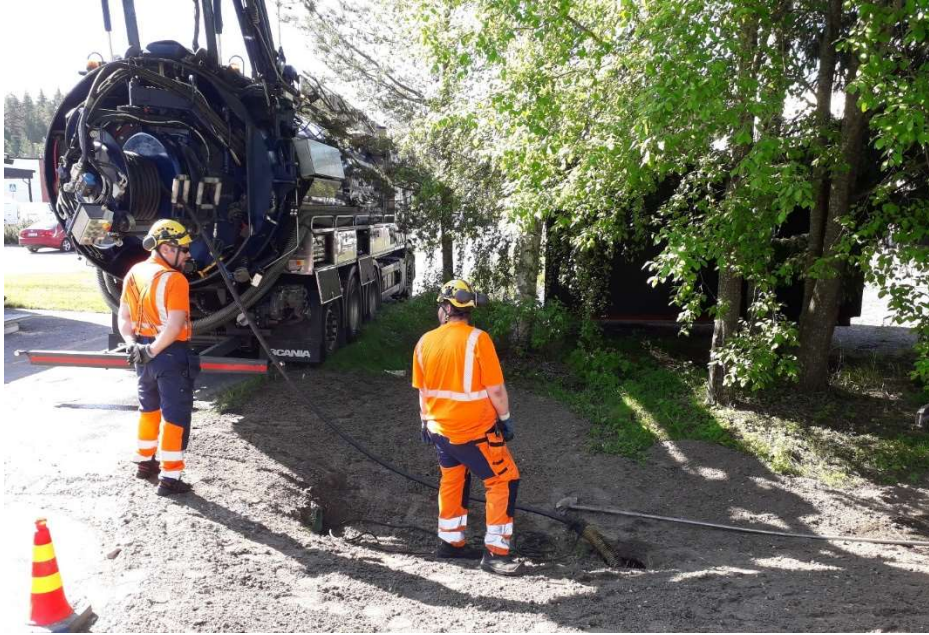
Kuva 11. Pesukamera

Pesukamera vaatii isompia paineita ja letkun kokoa. Se ei sovellu pienempiin putkistoihin ja paineiden takia riskit kasvavat isommille vahingoille. Pesukamerassa on mahdollista saada tallenne tai livekuvaa lisälaitteen avulla.

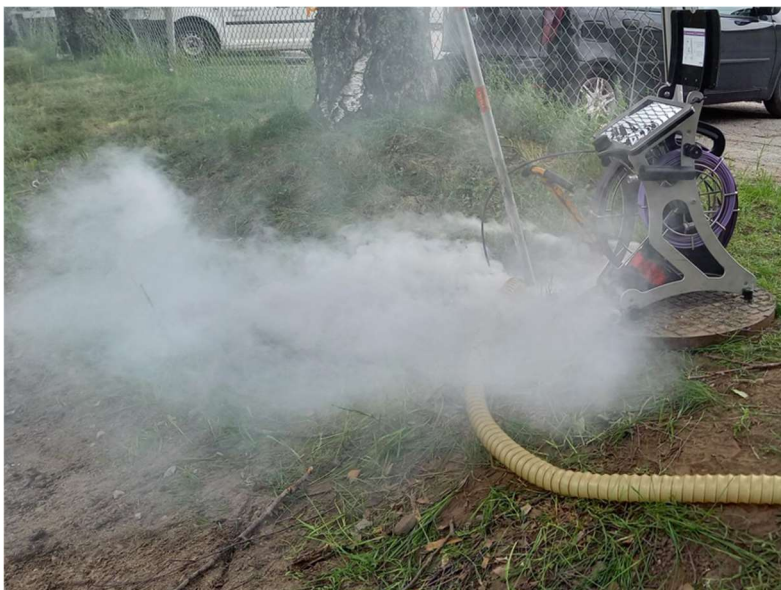
Kuva 12. Savutustilanne, jossa putkitukoksen vuoksi savu tulee lähtökaivosta ulos.

Savukoe on kustannustehokkaampi tapa etsiä väärin liitetyt putkistot, kuin kuvaaminen. Isojakin alueita saadaan käytyä läpi savustuksella. Käytännössä kaivon puskeaan savukoneella savua ja noin viiden minuutin jälkeen kiinteistöiltä alkaa esim. ritiläkaivoista nousemaan savua. Savukokeetkaan eivät ole varmoja testausmenetelmiä, sillä tukokset voivat estää savun etenemisen. Esim. pilotointipäivänä savukoe epäonnistui kohteessa, jossa viemäri oli täynnä juuristoa.
