## **HOLLOLAN PIENJÄRVIER VEDENLAATUSEURANTA VUONNA 2023**

**Kymijoen vesi ja ympäristö ry:n tutkimusraportti no 636/2023**

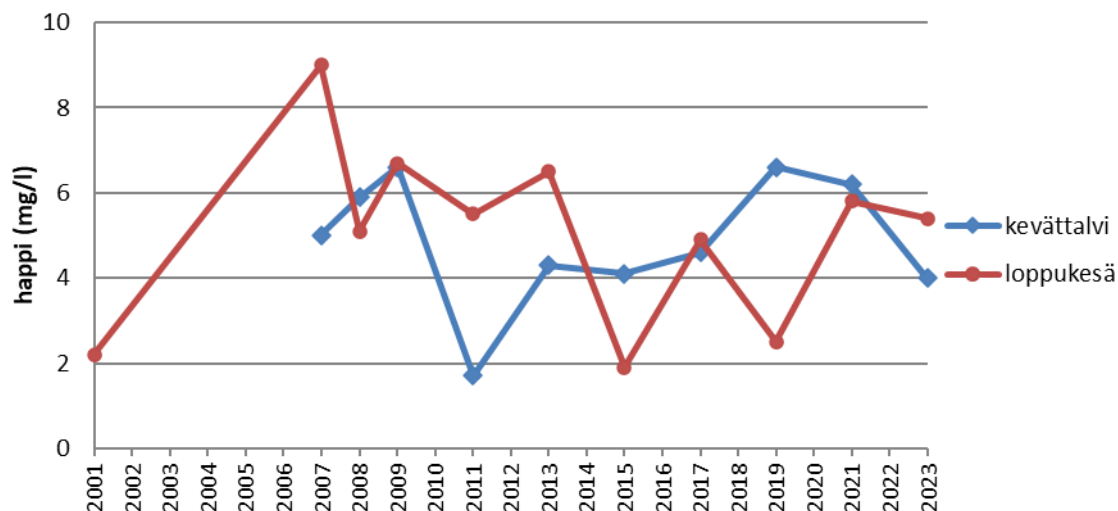
Kuva 36. Iso-Tiilijärven happipitoisuus (mg/l) alusvedessä (13–15 m) kevätlälvellä ja loppukesällä vuosina 2001–2023.

hapetonta (Kuvat 36 ja 37). Loppukesällä vesi oli hyvin lämmintä ja erittäin hapekasta 6–7 metrin syvyyteen asti. Pohjanläheisessä vedessäkin happea oli vielä hyvin (Kuvat 36 ja 37). Iso-Tiilijärven alusveden happitilanne on ollut hyvä 2000-luvulla (Kuva 36).
