## Hedelmätarhan lammen kunnostussuunnitelma

Kunnostussuunnitelman päivitys

Hollolan kunta

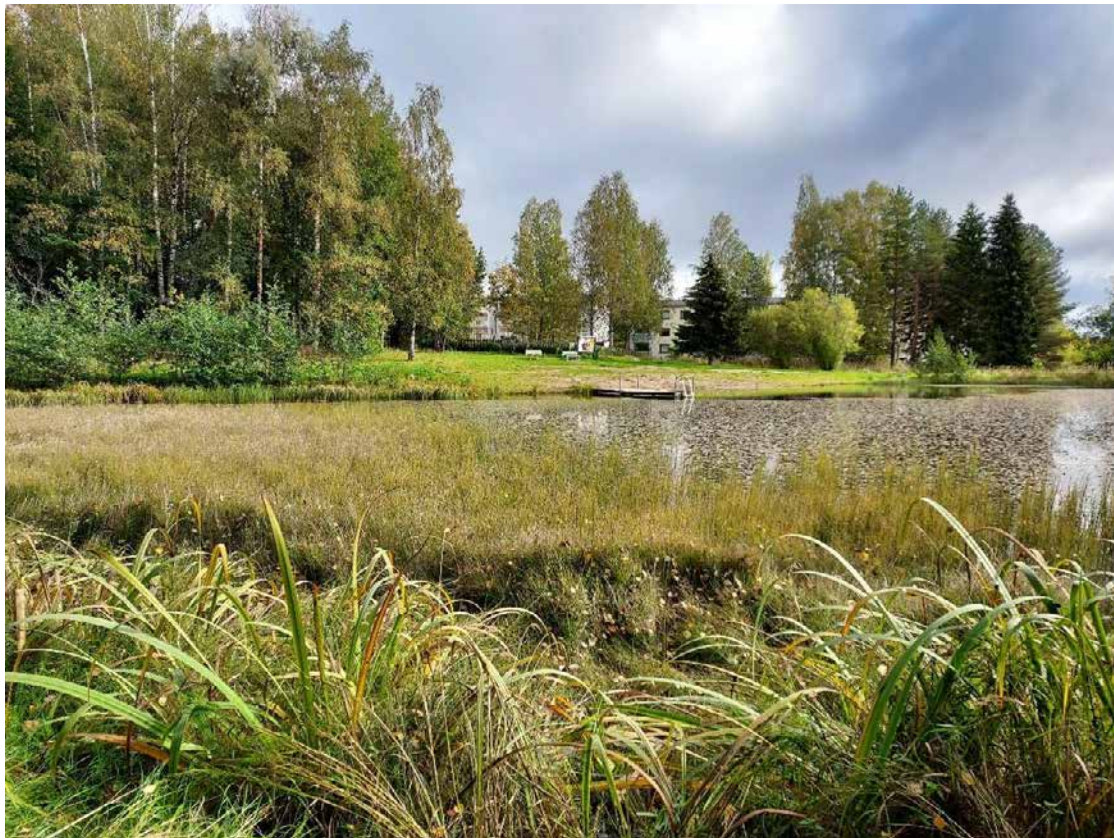
*Kuva 2. Hedelmätarhan lammen vesikasvillisuus on nykyään runsasta. Kuvattu länsirannalta kohti lammen itärannalla sijaitsevaa laituria ja uimarantaa vuonna 2021.*

Ajan kuluessa vesikasvillisuus erittäin kirkasvetisellä lammella runsastui ja nykyään lampi onkin lähes umpeenkasvanut (Kuva 2). Lammella on tehty vesikasvillisuuden niittoja ainakin vuonna 2009. Lampea myös ruopattiin syvemmäksi vuonna 2015 laiturin läheisyydestä umpeenkasvun ehkäisemiseksi, mutta tulokset jäivät lyhytkestoisiksi.

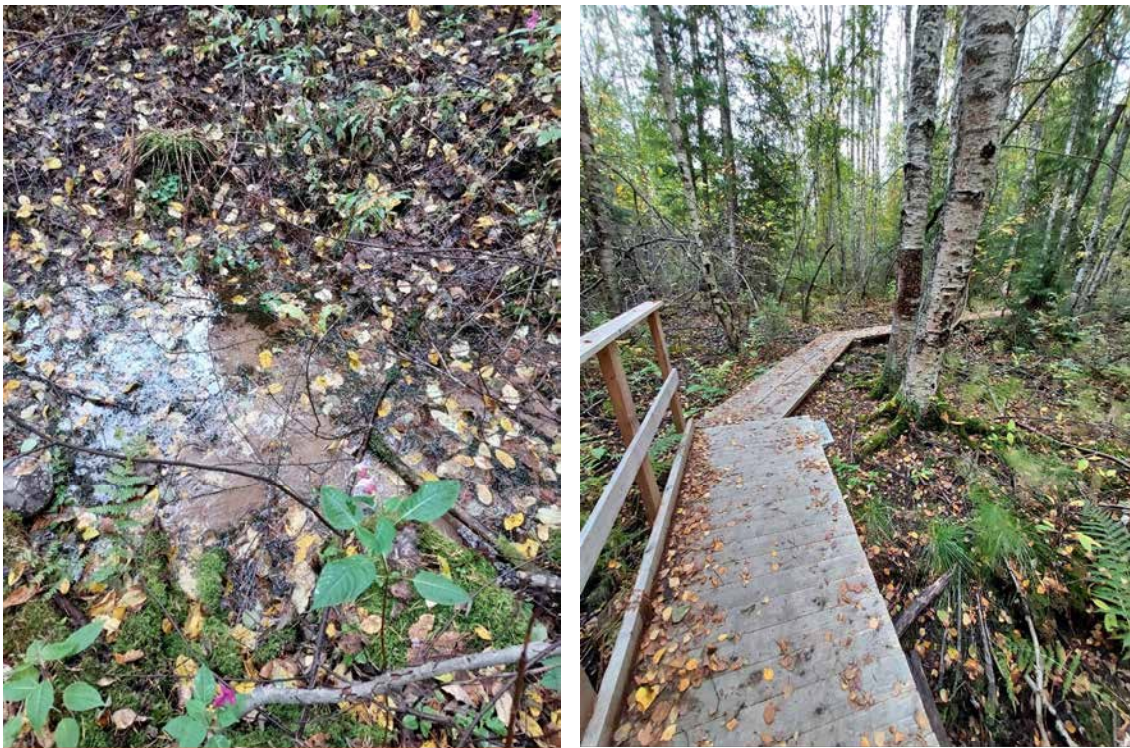
*Kuva 3. Tervaleppäkorven puro saa alkunsa Tervaleppäkorven suojelualueella sekä lammen yläpuolisella virkistysalueella sijaitsevista tihkupinnoista, josta pohjavesi tihkuu maan pinnalle (vasen kuva). Lammen ympärillä sekä sen yläpuolisella metsäalueella kulkee suosittu, osin pitkospuista tehty polku. Tervaleppäkorven puron yli on rakennettu silta (oikea kuva).*

3). Lähteikön vesi on peräisin Salpakankaan pohjavesialueelta. Lampeen laskee Tervaleppäkorven suojelualueen useista tihkupinnoista alkunsa saava Tervaleppäkorven puro. Hedelmätarhan lampi laskee vetensä Koivusillanojaan, ja edelleen Koivusillanjokeen.

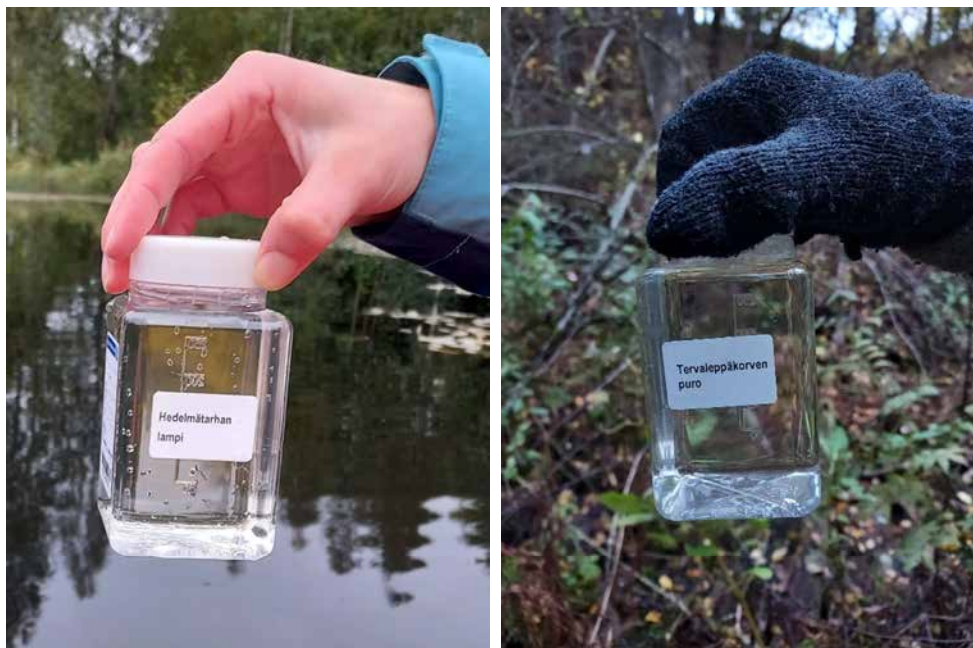
*Kuva 10. Sekä Tervaleppäkorven purossa että Hedelmätarhan lammessa vesi oli näytteenottohetkellä, syksyllä 2021, melko kirkasta.*

Voimakkaasta lähdevesivaikutteisuudesta johtuen Tervaleppäkorven puron ja Hedelmätarhan lammen vedet ovat melko kirkkaita (Kuva 10). Vuosina 2021–2023 Hedelmätarhan alueen pintaveden havaintopisteistä kiintoainepitoisuudet ovat keskimäärin olleet korkeimmillaan Hedelmätarhan lähteessä (1,1–31 mg/l) sekä Tervaleppäkorven purossa (3,9–16 mg/l), ja arvoissa on ollut suurta vaihtelua (Kuva 11). Hedelmätarhan lammessa pitoisuudet ovat vaihdelleet välillä 1,3–4,2 mg/l ja lammen luusuassa välillä 0,5–1,4 mg/l.

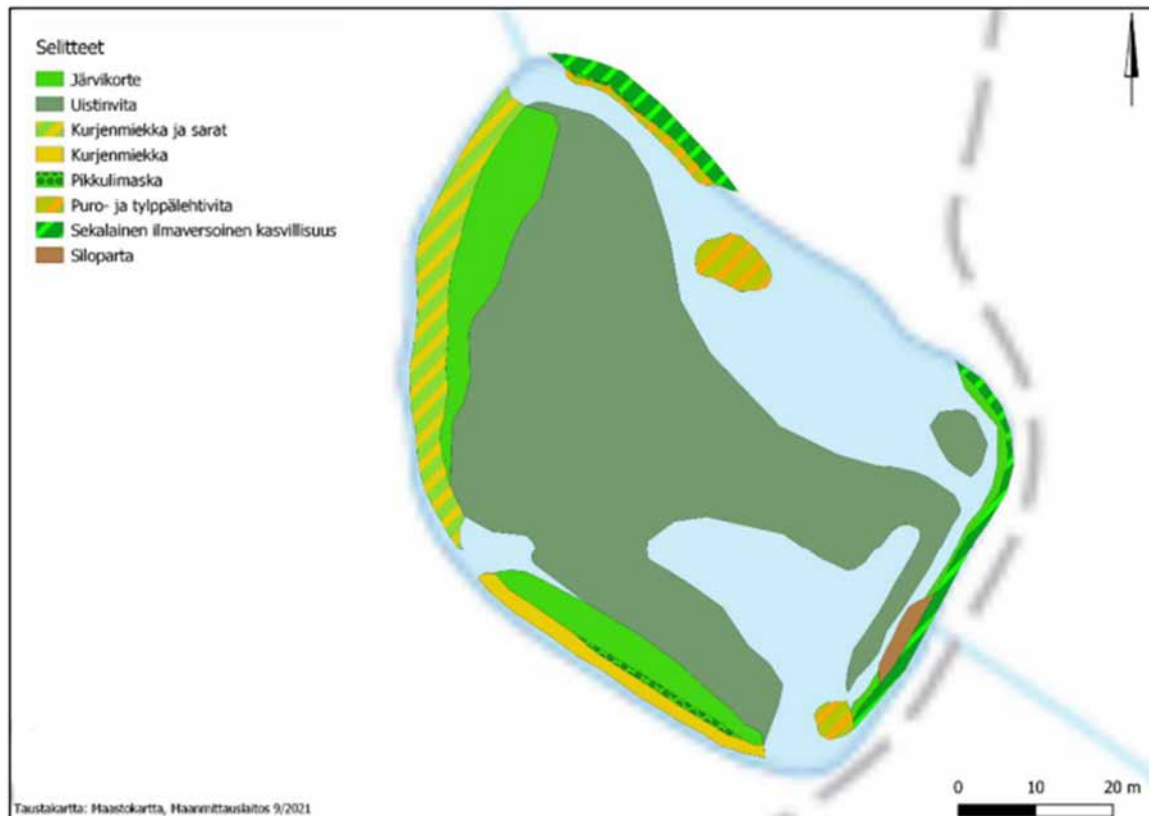
Kuva 17. Hedelmätarhan lammen kasvillisuusvyöhykkeet pääpiirteittäin.

Hedelmätarhan lampi on kasvillisuudeltaan rehevää. Runsas kasvillisuusvyöhyke kattaa lähes koko lammen rantoineen (Kuva 17). Kasvillisuus oli harvempaa pienten yksittäisten alueiden lisäksi lammen koillisosassa sijaitsevan uimarannan edustalla ja lammen eteläosissa. Lammessa kasvaa neljää eri kasvillisuuden pääelomuotovyöhykettä, joista vallitsevina ovat ilmaversoinen ja kelluslehtinen kasvillisuus. Lammen koillis- ja eteläosissa kasvaa paikoitellen yleisesti lisäksi uposlehtistä kasvillisuutta. Harvalukuisempaa lammessa kasvaa irtokellujia.

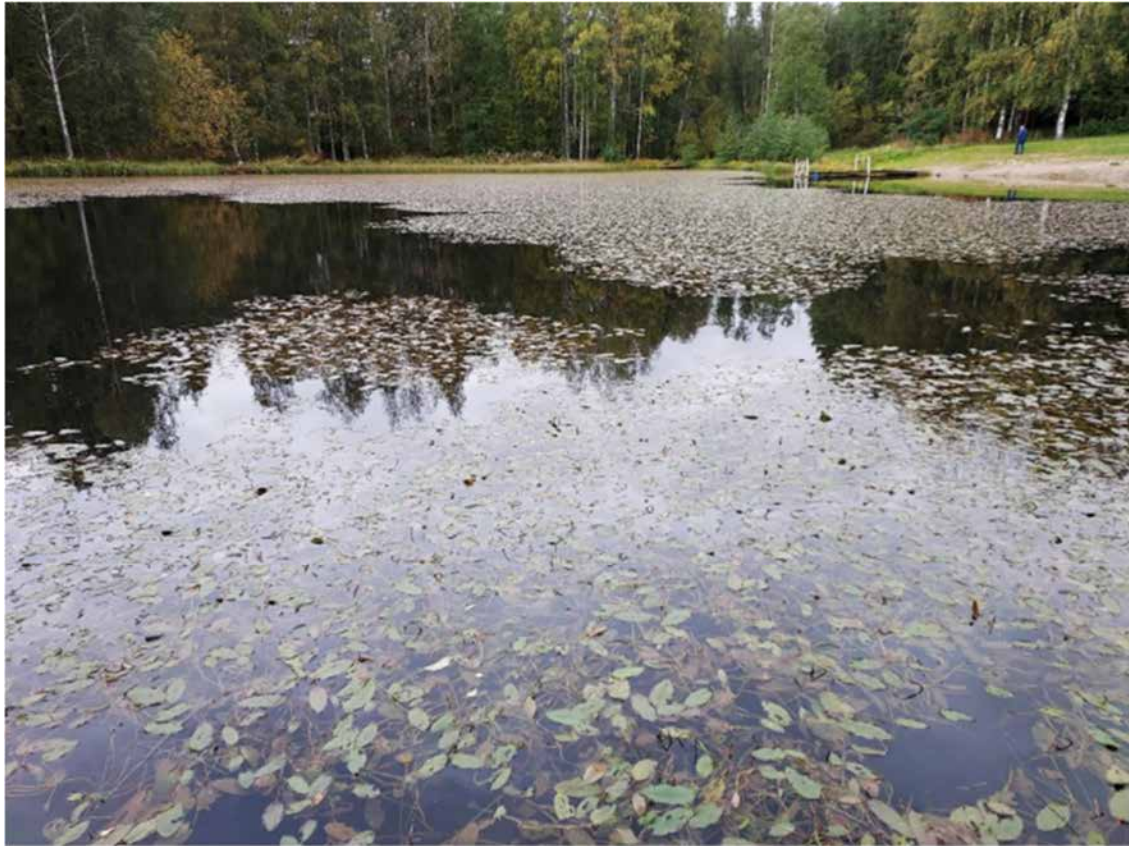
Kuva 18. Tiheä uistinvitakasvusto on levittäytynyt lähes koko lammen alueelle.

Uistinviita (*Potamogeton natans*) on Hedelmätarhan lammessa yleisin ja myös runsain kelluslehtinen laji. Sen kasvustot ovat levittäytyneet lähes koko lammen alueelle (Kuva 18). Uistinvidan lisäksi lammen etelä- ja itäosissa kasvaa kelluslehtistä harvalukuisena siima- (*Sparganium gramineum*) ja rantapalpakko (*Sparganium emersum*).

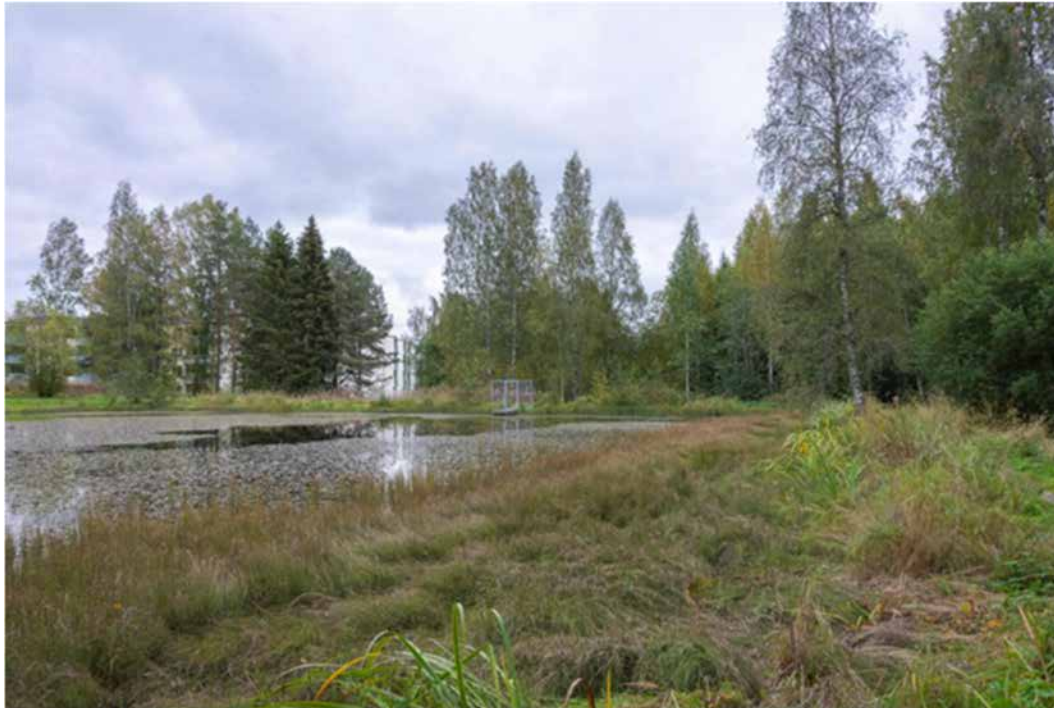
*Kuva 19. Järvikortekasvustot olivat tiheimmillään lammen etelä- ja länsiosissa. Kortekasvustojen takana kasvoi kurjenmiekkää paikoin runsaasti.*

Ilmaversoista kasveista yleisin laji on järvikorte (*Equisetum fluviatile*) (Kuva 19). Järvikortteen lisäksi lammessa kasvaa yleisenä (kelta)kurjenmiekka (*Iris pseudacorus*) ja viiltosara (*Carex acuta*), joiden kasvustot ovat runsaimmillaan lammen itä- ja eteläosissa. Hedelmätarhan lammen rannoilla kasvaa myös sekalaisten ilmaversoisten lajien kasvusto, joka koostuu muun muassa korpikaislasta (*Scirpus sylvaticus*), ratamosarpioista (*Alisma plantago-aquatica*) ja pystykeiholehdistä (*Sagittaria sagittifolia*) (Kuva 20). Ilmaversoisen kasvillisuuden seassa kasvaa paikoitellen irtokellujiin kuuluvaa pikkulimaskaa (*Lemna minor*) (Kuva 21).

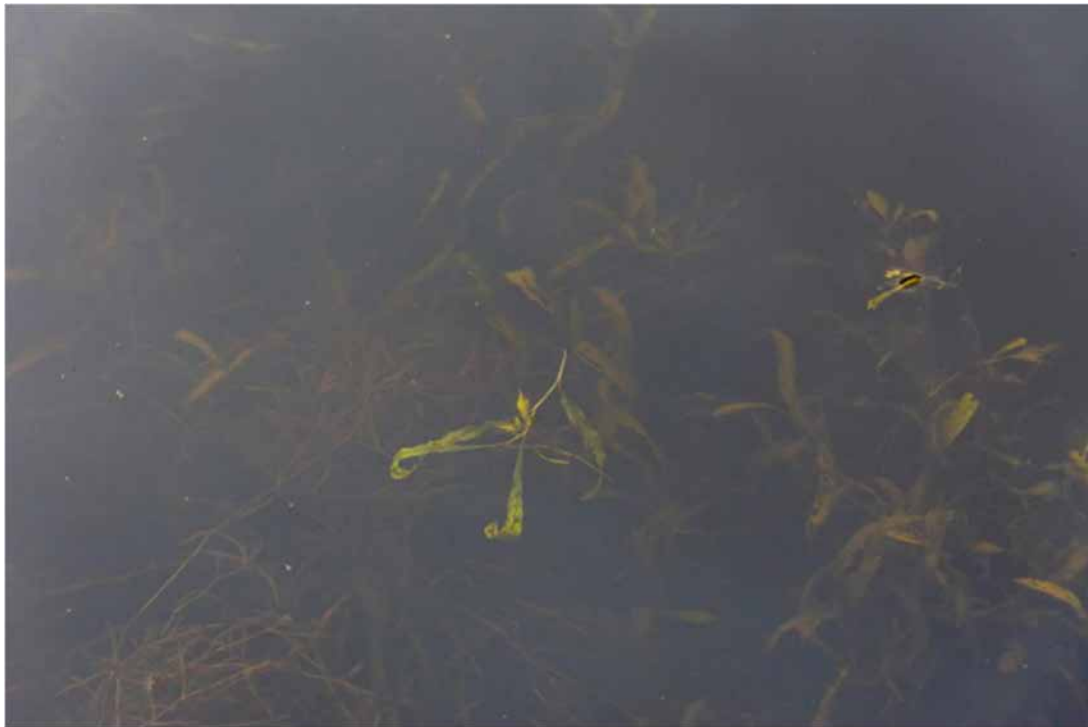
Kuva 22. Uimarannan läheisyydessä kasvoi paikoitellen runsaastikin uposlehtisiä vitoja.

Lamessa kasvaa paikoitellen uposlehtisiin kuuluvaa purovitaa (*Potamogeton alpinus*) ja tylppälehtivitaa (*Potamogeton obtusifolius*), joiden tiheimmät kasvustot sijoittuvat lammen koillisosaan nykyisen uimalaiturin läheisyyteen (Kuva 22). Lammen uposlehtinen kasvillisuus kasvaa lähellä rantaa, maksimissaan noin 1 m syvyydellä.

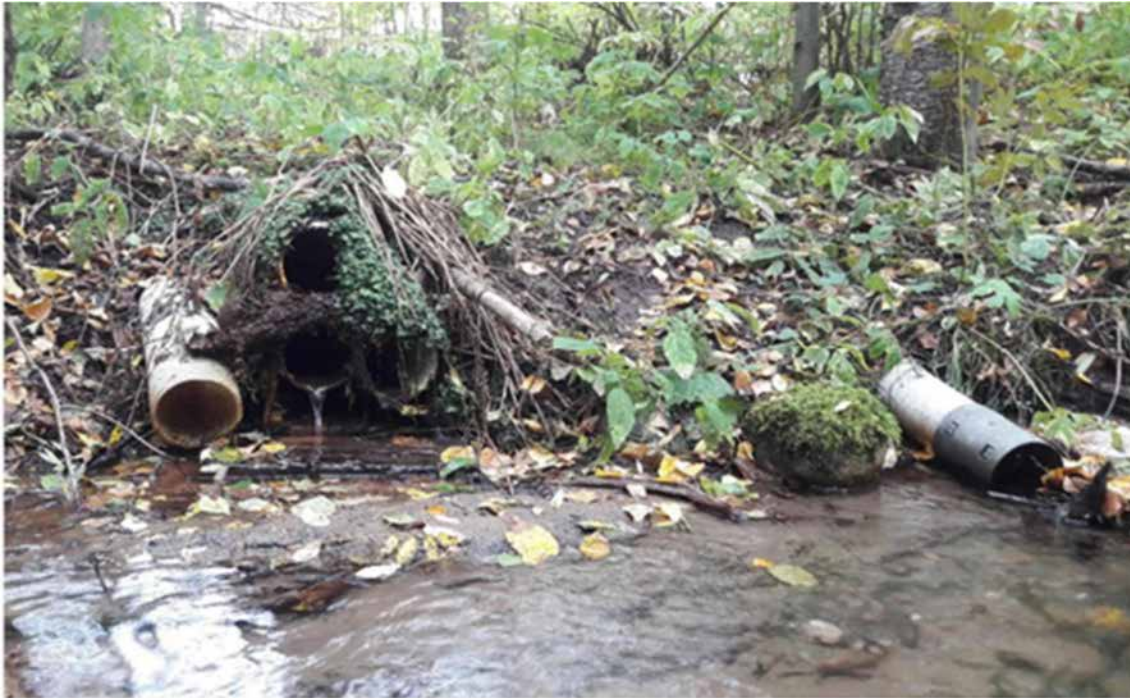
*Kuva 25. Tervaleppäkorven puron alajuoksulla havaittiin useita pieniä hulevesiputkia kasattuna päällekkäin ja vesi valui niistä suoraan uomaan.*

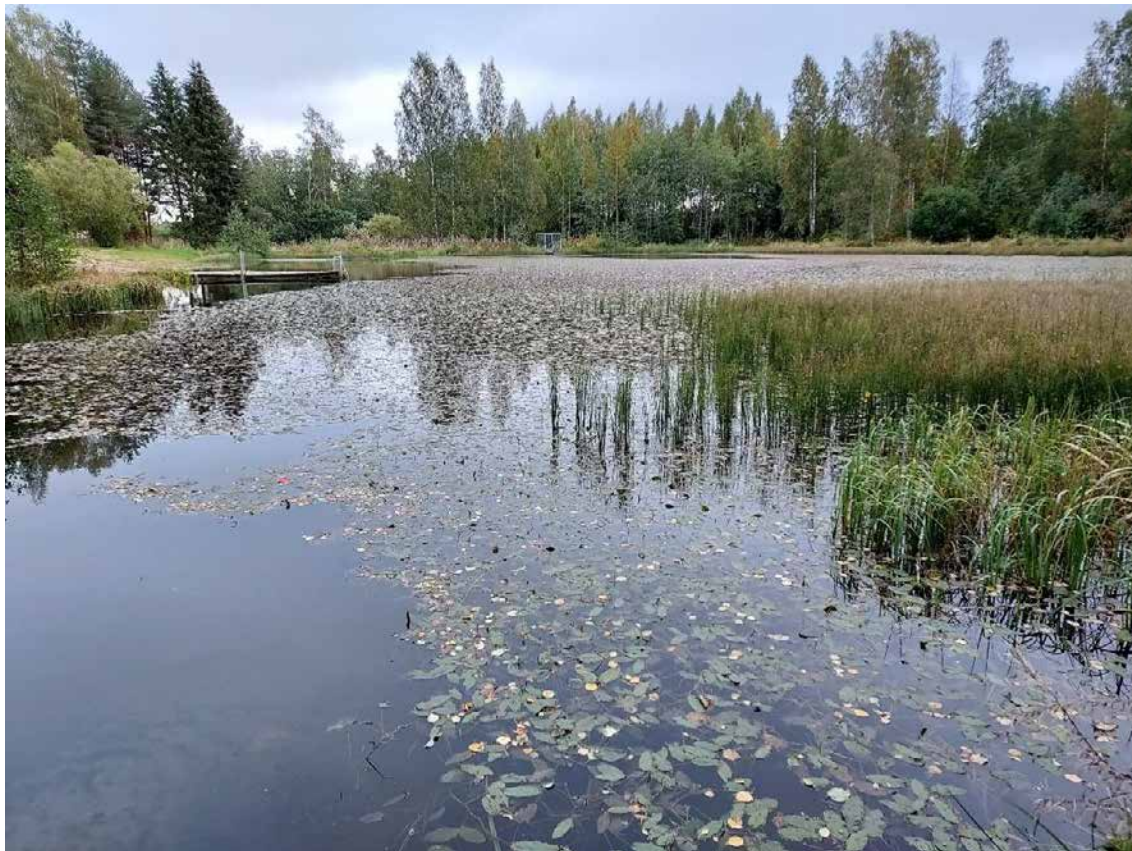
*Kuva 28. Vesikasvillisuus Hedelmätarhan lammissa on nykyisin runsasta. Kuva otettu Tervaleppäkorven laskukohdasta kohti lammen laituria ja uimarantaa. Kuvan keskellä, lammen toisella rannalla sijaitsee munkkipato, jonka avulla lammen vedenkorkeus pidetään halutulla tasolla.*

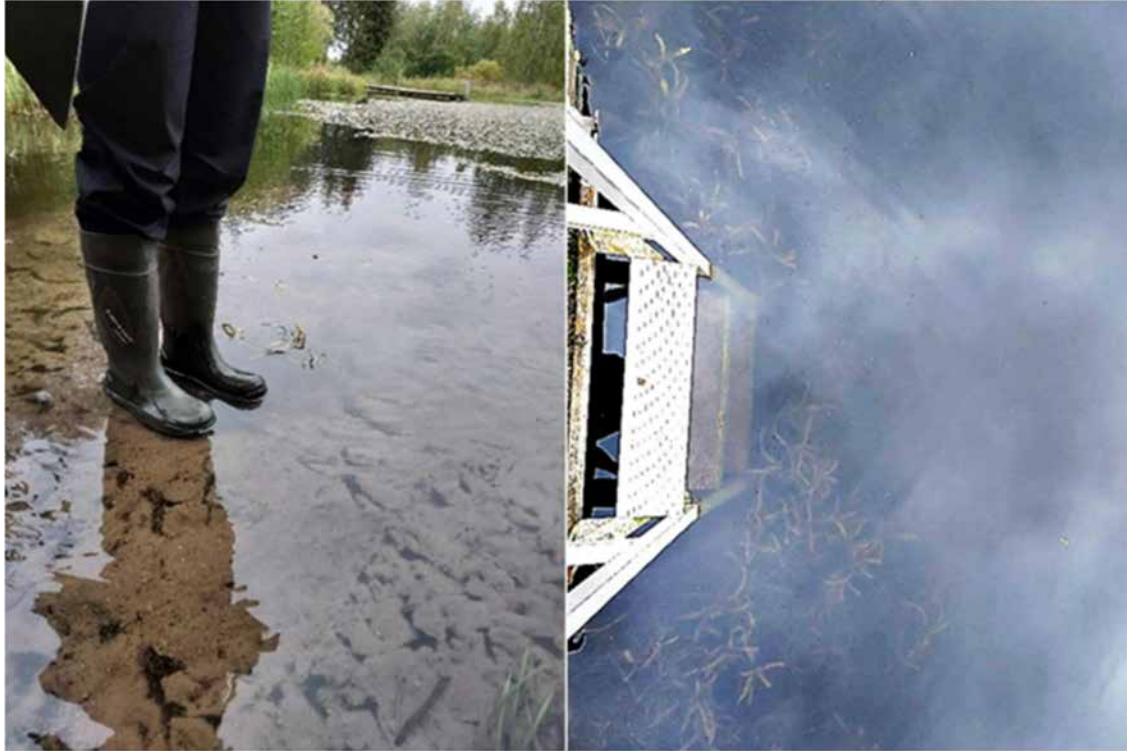
*Kuva 29 Tervaleppäkorven puron laskukohdassa vesisyvyys oli vain 5 cm (vasen kuva). Tiheät vitakasvustot esiintyvät uimalaiturin ympäristössä (oikea kuva).*
