Salpakankaan viemäriylivuotohanke

Ympäristötekniisten tutkimusten tutkimusraportti
ja ympäristöriskinarvio

Päiväys	30.8.2023
Laatija	Maija Manninen, Nora Sillanpää, Jyri Aho
Tarkastaja	Tiina Vaittinen, Minna Vesterinen, Elisa Rauta
Projektinumero	YKK67273

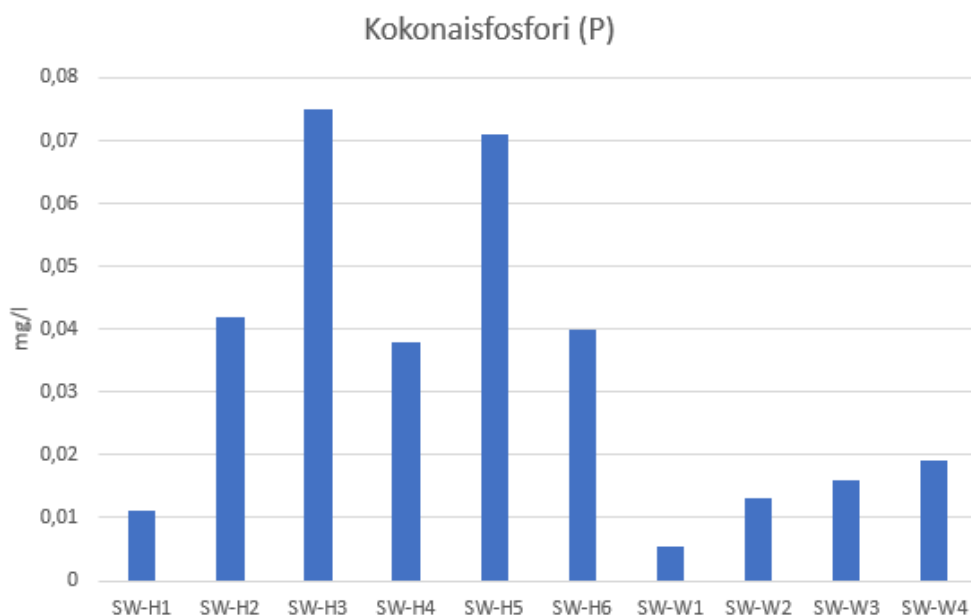
Vesitulokset on esitetty yhteenvedotaulukossa liitteessä 5 ja laboratorion analyysitodistukset liitteenä 7. Huleveden laadun yleisindikaattorina pidetään tyypillisesti kiintoainepitoisuutta. Tutkimusaineistossa kiintoainepitoisuudet olivat hulevedelle tyypillisiä tai maltillisia (kuva 15), eikä erityisen suuria pitoisuuksia osunut vesinäytteenoton ajanhetkelle. Suomessa ei ole saatavilla vakiintuneita ohjearvoja hulevesien pitoisuuksille. Mikäli kiintoainepitoisuuksia verrataan Göteborgin kaupungin (Miljöförvaltningen Göteborgs Stad 2020) hulevesien laadun ohjearvoihin, kiintoaineelle asetettu melko vaativa 25 mg/l ohjearvo ylittyi tutkimuspisteissä SW-H3 (teollisuutta ja kaupan aluetta) ja SW-H5 (keskusta-alue). Samoissa pisteissä ylittyi myös kokonaisfosforille (kuva 16) asetettu ohjearvo 50 µg/l, tosin ohjeistuksessa kokonaisfosforin ohjearvoa tulee soveltaa paikalliset olosuhteet huomioiden. Luultavasti maltillisten kiintoainepitoisuuksien takia myös tutkimusaineiston kokonaisfosforipitoisuudet eivät olleet poikkeuksellisen korkeita.

Kuva 15. Hule- ja pintaveden kokonaisfosforipitoisuudet huhtikuussa 2023.

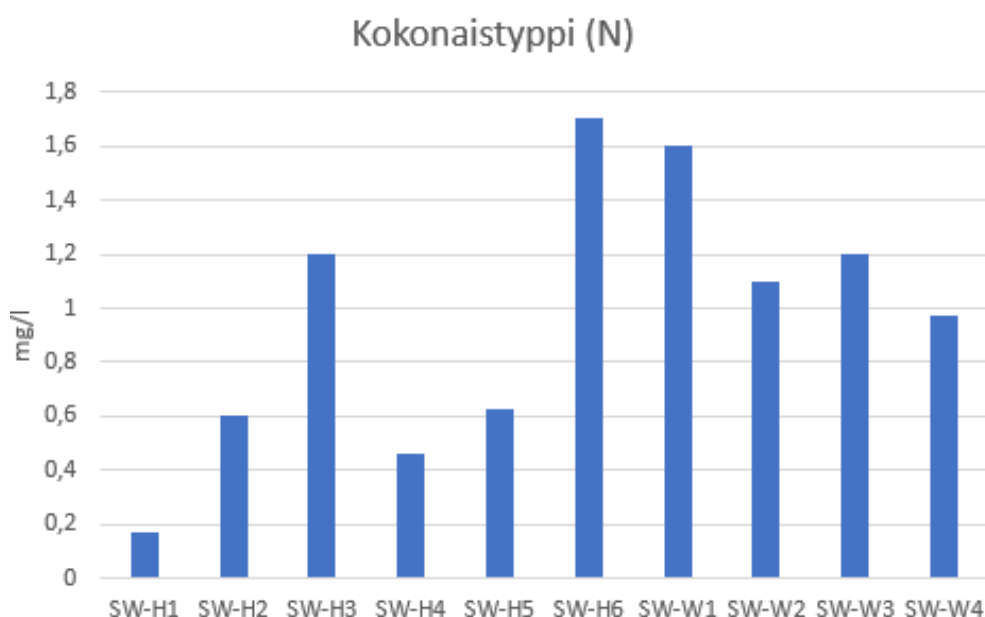
Hulevesinäytteiden kokonaistyyppipitoisuudet vastasivat tyypillistä hulevesien laatua eikä poikkeuksellisen korkeita pitoisuuksia havaittu (kuva 17). Mursketien altaalla (SW-H3) kokonaistyyppipitoisuus oli maltillinen, mutta muista tutkimuspisteistä ja hulevesien tyypillisestä laadusta poiketen kohteesta löytyi kohonnut ammoniumtyypin pitoisuus (kuva 18). Hulevesien tyyppi on tyypillisesti valtaosaltaan nitraattimuodossa. Ammoniumtyypin esiintyminen ja sen merkittävä osuus kokonaistyyppipitoisuudesta voi viitata jätevesipäästöihin. Samassa pisteessä myös fosfaattifosforin pitoisuus (kuva 19) oli korkein kaikista tutkituista kohteista.

Kuva 16. Hule- ja pintaveden kokonaistyyppipitoisuudet huhtikuussa 2023.

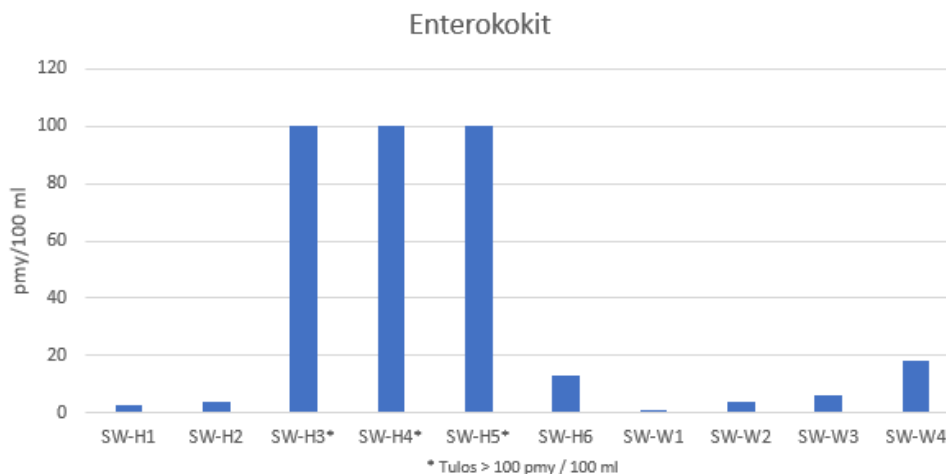
E. kolibakteeria todettiin yli laboratorioanalyysin määrittämissä (10 pmy / 100 ml) tutkimuspisteissä SW-H4 ja SW-H5, eli molemmissa keskusta-alueen tutkimuspisteissä. Suolistoperäisiä enterokokkeja todettiin kaikissa tutkimuspisteissä (kuva 21), ja korkeimmat pitoisuudet (>100 pmy / 100 ml) olivat tutkimuspisteissä SW-H3...H5, eli Mursketiellä teollisuusalueella sekä keskusta-alueen tutkimuspisteissä.

Kuva 20. Hule- ja pintaveden enterokokkipitoisuus huhtikuussa 2023.

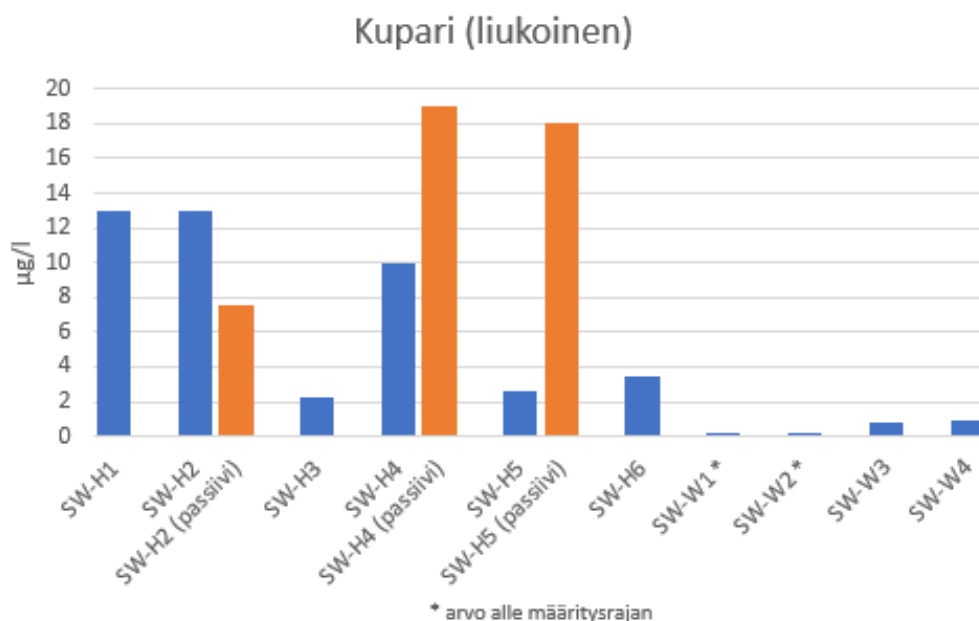
Tutkimuspisteessä SW-H5 todettiin muita tutkimuspisteitä korkeampi, suositellun pintaveden vertailuarvon (Ympäristöhallinnon ohjeita 6 / 2014) ylittävä liukoisen kromin pitoisuus (3,4 µg/l) passiivikeräimellä. Kuparipitoisuudet (liukoiset) olivat lievästi koholla (kuva 22), ja ylittivät suositellun pintaveden vertailuarvon tutkimuspisteissä SW-H1 (kertanäyte 13 µg/l), SW-H2 (kertanäyte 13 µg/l), SW-H4 (kerta- ja passiivikeräinnäyte 10...19 µg/l) ja SW-H5 (passiivikeräin 18 µg/l). Kaikki nikkelpitoisuudet ylittivät suositellun pintaveden vertailuarvon, ja pitoisuudet olivat välillä 5,5...90 µg/l. Passiivikeräimistä (3 kpl) analysoidut metallipitoisuudet olivat pääosin kertanäytepitoisuuksia korkeampia. Sinkin kertanäytepitoisuudet (liukoiset) olivat 10...30 % passiivikeräimestä analysoiduista pitoisuuksista (kuva 23).

Kuva 21. Hule- ja pintaveden kuparipitoisuudet huhtikuussa 2023. Passiivikeräintulokset on esitetty oranssilla.

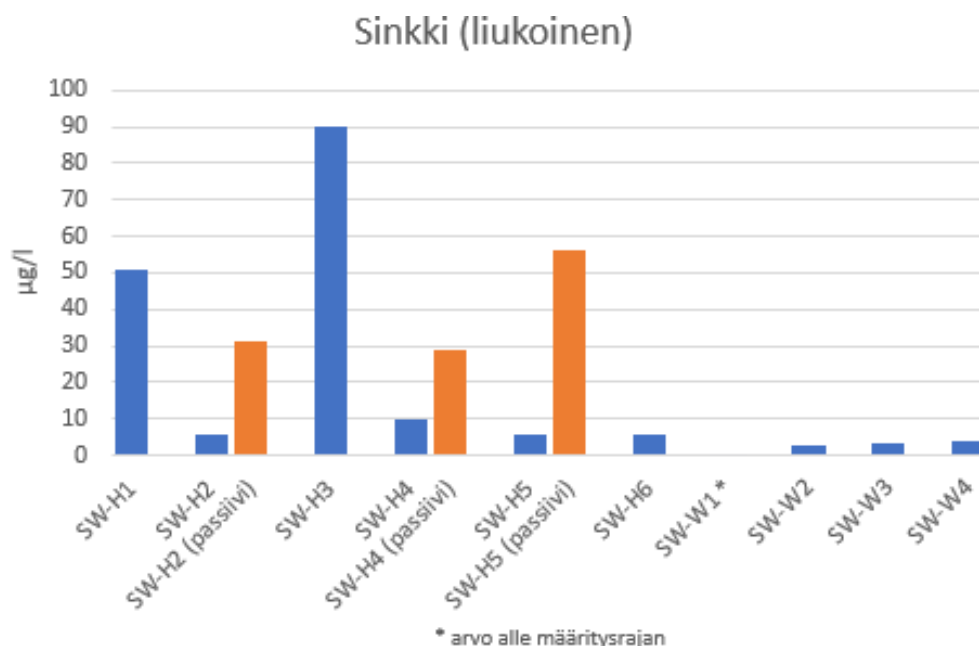
Kuva 22. Hule- ja pintaveden sinkkipitoisuudet huhtikuussa 2023. Passiivikeräintulokset on esitetty oranssilla.

Jos tutkimuksessa kerättyjä havaintoja verrataan Göteborgin kaupungin hulevesien laadun ohjearvoihin, ylittyi sinkille asetettu 30 µg/l ohjearvo kaikissa teollisuusalueita sekä niihin liittyviä liikennöityjä alueita edustavissa mittauspisteissä (H1 ja H3) sekä liukoisen että kokonaispitoisuuden osalta ja passiivikeräimellä mitatun liukoisen pitoisuuden osalta (H2). Kuparin osalta ohjearvo 10 µg/l ylittyi kokonaispitoisuuksien osalta sekä teollisuusalueilla H1 ja H2 sekä keskusta-alueen H4 pisteessä. Passiivikeräimillä saadun tiedon perusteella kuparin liukoisen pitoisuuden osalta ohjearvo ylittyy selkeästi myös keskusta-alueen mittauspisteissä H4 ja H5. Metallien esiintyminen vaihteli tutkimuspisteiden välillä siten, etteivät korkeimmat pitoisuudet esiintyneet systemaattisesti aina samoissa mittauspisteissä. Tämä on metallien esiintymiselle tyypillistä, sillä metallit kulkeutuvat hulevesiin hyvin moninaisista kaupunkiympäristöön liittyvistä lähteistä, jolloin tietyn alueen tarkkoja päästölähteitä ei yleensä pystytä tarkasti tunnistamaan.

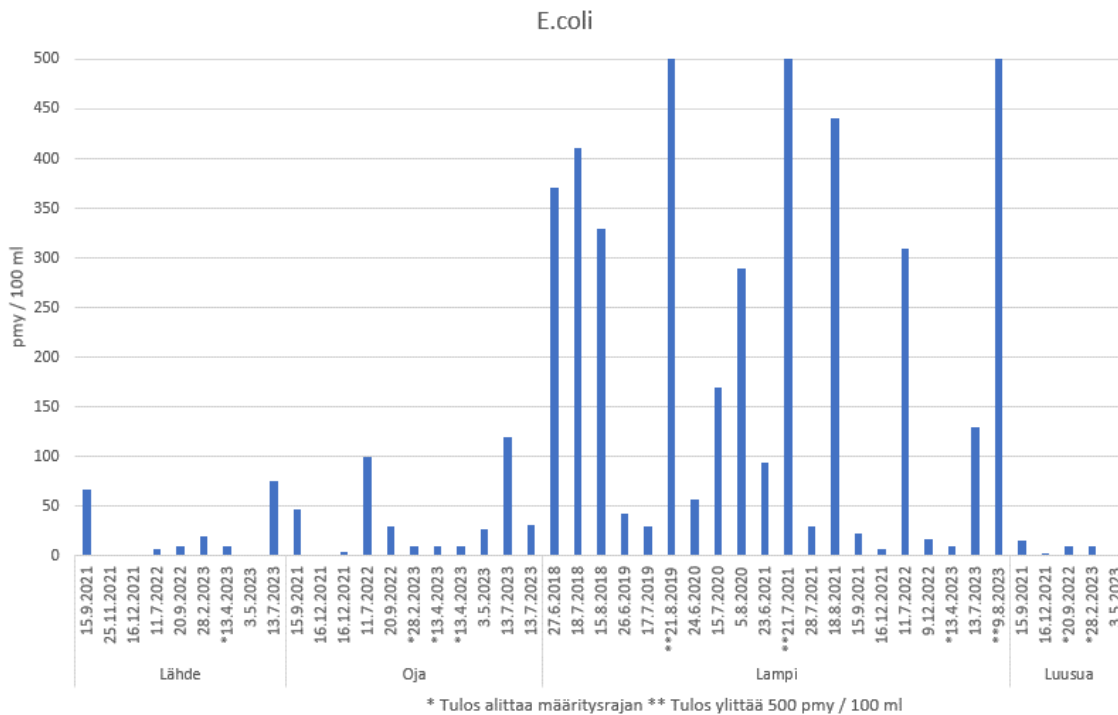
Lammessa on todettu tarkkailukerroilla 8/2019, 7-8/2021 ja 8/2023 uimaveden laadun arviointiin ja luokitukseen käytetyn erinomaisen laadun raja-arvon (STMa 177/2008) ylittävä pitoisuus mikrobeja. Laatuongelma näyttää painottuvan kesäaikaan, jolloin näytteitäkin on pääosin otettu aiempina vuosina. Mikäli mikrobeja tulisi lampeen viemärylivuotojen takia, olisivat mikrobimäärät todennäköisesti keväällä korkeampia lammessa. Lisäksi tällöin mikrobeja olisi todennäköisesti suurempi määrä myös ojavedessä. Saastelähdejäljityksen perusteella elokuussa 2023 ei todettu ihmisperäisiä ulostebakteereja.

Kuva 23. Vuosina 2018-2023 Hedelmätarhan lähteestä, ojasta, lammesta ja luusuasta otettujen pintavesinäytteiden E.colipitoisuudet.

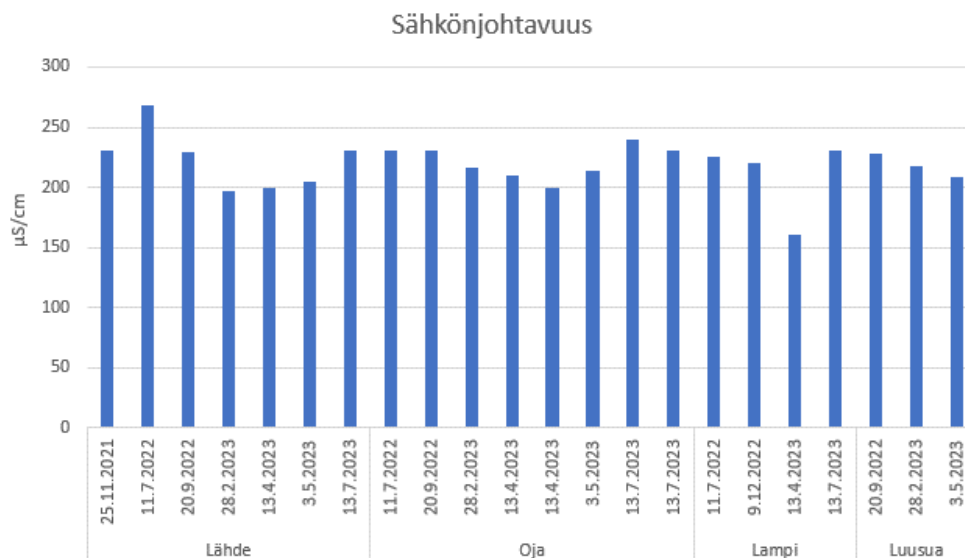
Sähkönjohtavuus mittaa vedessä olevien liuenneiden suolojen määrää. Suolojen määrää lisäävät jätevedet (jäteveden sähkönjohtavuus 500...1500 $\mu\text{S}/\text{cm}$) ja peltolannoitus. Rakennetuilla alueilla sähkönjohtavuutta kasvattaa erityisesti tiealueiden suolaus. Voimakkaasti viljellyillä alueilla sähkönjohtavuus on luokkaa 150...200 $\mu\text{S}/\text{cm}$. (Oravainen 1999) Purovesien tyypillinen sähkönjohtavuus on 20...220 $\mu\text{S}/\text{cm}$. (GTK 1996) Hedelmätarhan alueella sähkönjohtavuus on ollut keskimäärin 216 $\mu\text{S}/\text{cm}$ ja vaihdellut välillä 160...268 $\mu\text{S}/\text{cm}$ (kuva 27).

Kuva 26. Vuosina 2021-2023 Hedelmätarhan lähteestä, ojasta, lammesta ja luusuasta otettujen pintavesinäytteiden sähkönjohtavuudet.

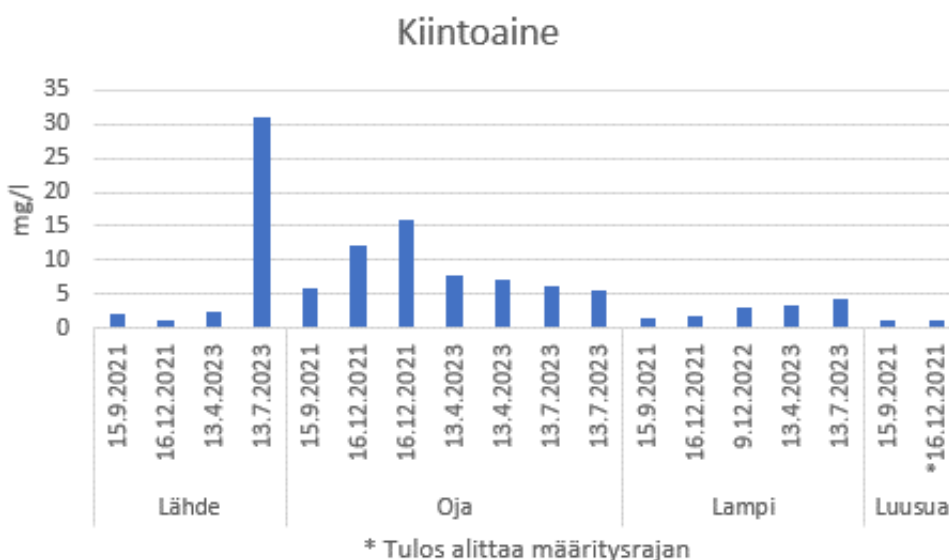
Puhtaan kirkkaan veden kiintoainepitoisuus on alle 1 mg/l. Avovesiaikana kiintoainesta on lievien lisääntymisen takia runsaammin (1...3 mg/l). Kiintoainepitoisuutta lisäävät jätevesikuormitus, runsas biomassa näytteessä (levät) tai eroosion kuljettama aines. (Oravainen 1999) Hedelmätarhan ojaan tuleva hulevesikuormitus näkyy pisteiden SW-W2 ja SW-W3 korkeampina kiintoainepitoisuuksina. Hulevesissä kiintoaine on tyypillisin vedenlaatua heikentävä parametri. Hulevesissä kiintoaineen esiintyminen ei automaattisesti merkiksi esimerkiksi jätevesikuormitusta, vaan kiintoainetta huuhtoutuu sade- ja sulamistapahtumien aikana kaikilta kaupunkialueen pinnoilta.

Kuva 27. Vuosina 2021-2023 Hedelmätarhan lähteestä, ojasta, lammesta ja luusuasta otettujen pintavesinäytteiden kiintoainepitoisuudet.
